# HYLDESPJÆLDET HELHEDSPLAN

Dokument: **BILAG N** **Betonundersøgelse af facader og trapper, COWI**

# BETONUNDERSØGELSE AF FACADER OG TRAPPER

| DOKUMENTNR. | A004108- beton - 1 |

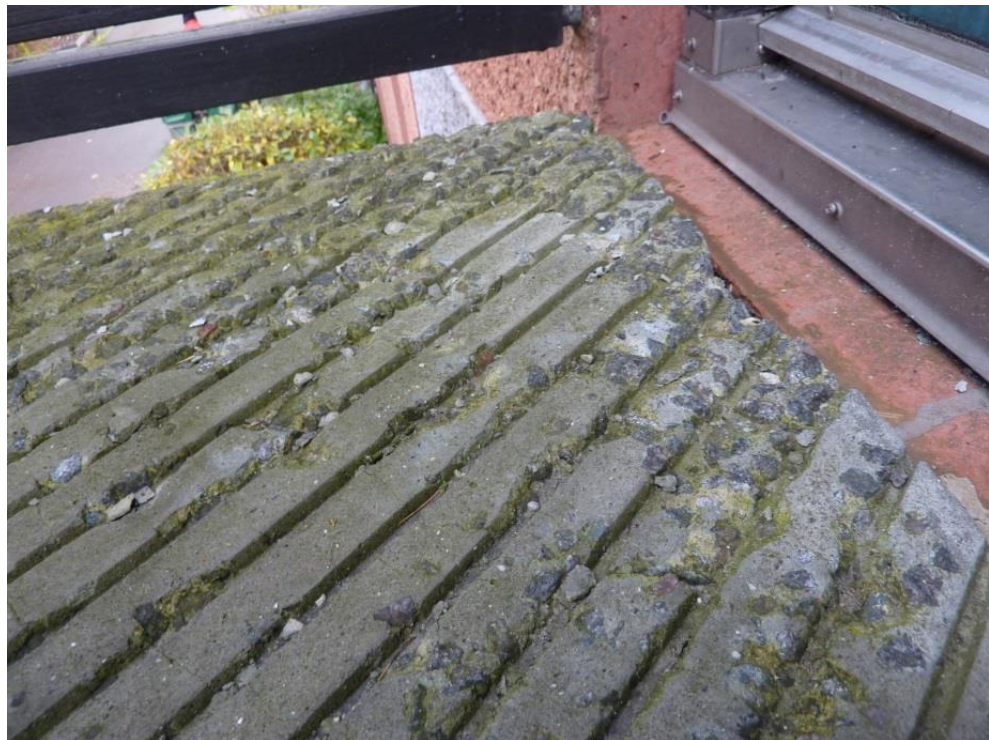
Eksempel på forvitret betonoverflade på overside af repos.

Ved denne undersøgelse er der fundet kloridmængder, der ligger over tærskelværdien på 0,05% Cl<sup>-</sup> af betonvægten. Højest målte kloridmængde er 0,13% Cl<sup>-</sup> af betonvægten. Det er især oversider af repos og løb, der har de høje værdier selv om den højeste værdi opnås på en konsolside i boreddybde 20-40 mm. Alle de målte kloridværdier er angivet i rapporten i bilag 5.1 "Betonundersøgelser af 22. november 2013". Generelt er trapperne nedbrudte i reposoversider fra tøsaltning. Rækværksfastgørelser er rustne og clamsjern, hvor dæklag er afsprunget fremstår rustne.

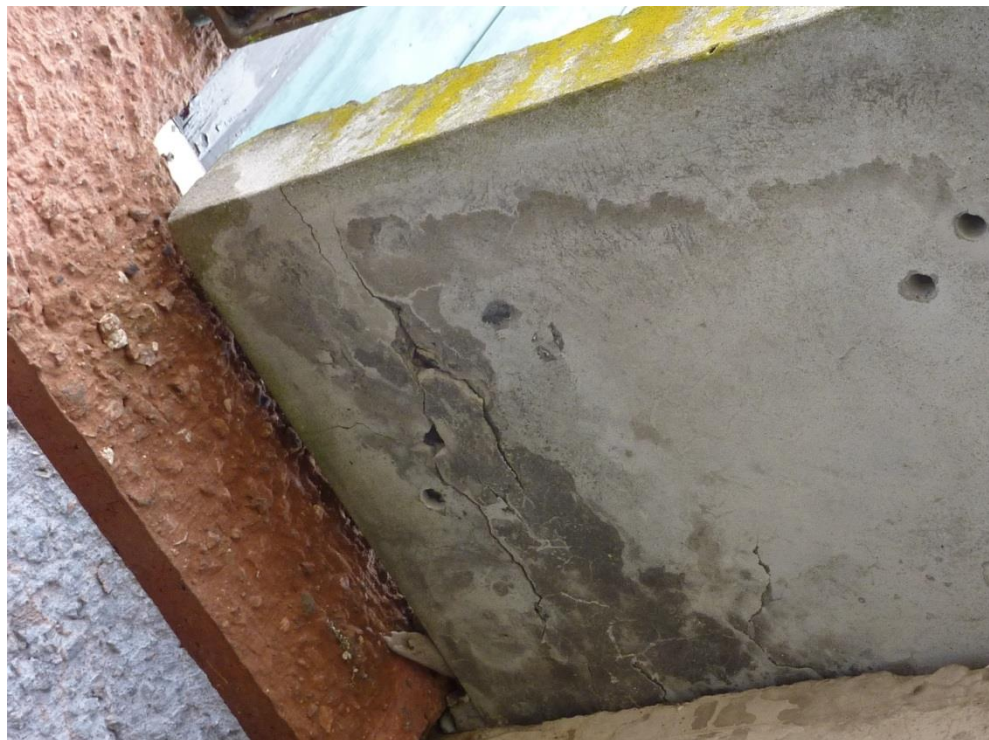
Eksempel på skade på underside af repos.

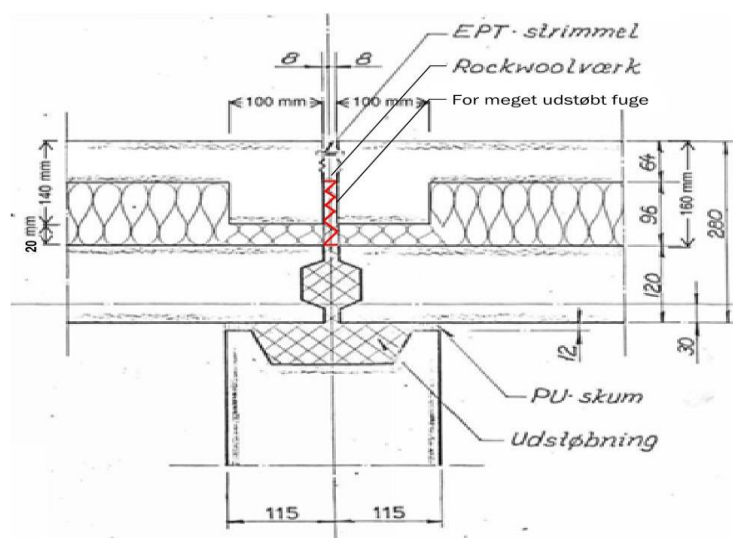
- › Ophugning i den lodrette samling viser en anden udformning end vist på tegninger. Elementsamlingerne er udstøbt næsten ud til det sorte bånd i forkanten. Der er udstoppet med mineraluld fra 20 mm til 80 mm bag det sorte EPT-bånd. Elementerne er tykkere 100 mm på begge sider af den udstøbte fuge i en dybde på ca. 140 mm, således at der er ca. 20 mm isolering bag den tykke kant. Det vil sige, at isoleringen ved fugerne ændrer sig fra 96 mm i elementerne til 20 mm bag den tykke kant. Der er således her ca. 160 mm fra forkant af elementet til forkant af bagmur, hvilket stemmer overens med konstruktionsstegningerne, se nedenstående snit.

Vandret snit i facadeelement ud for lejlighedsskel.

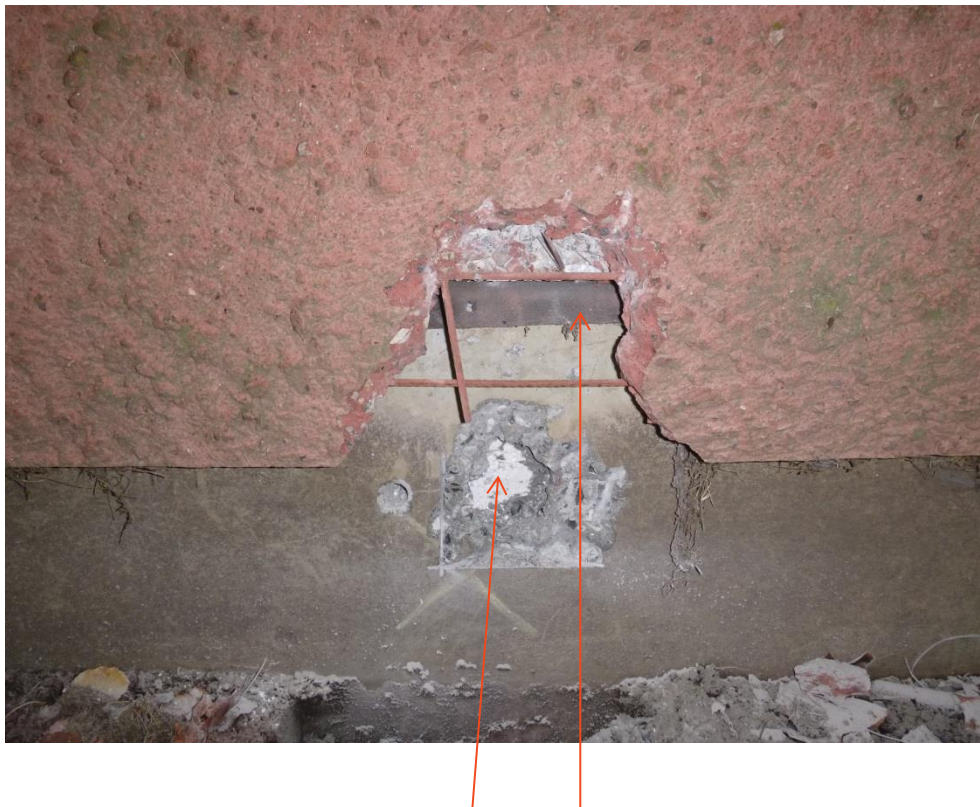
Foto viser ophugning i sokkel, det hvide i midten er blotlagt polystyrol. Desuden er frihugget i bund af element. Der ses murpapmembran på sokkel og frihugget armering.

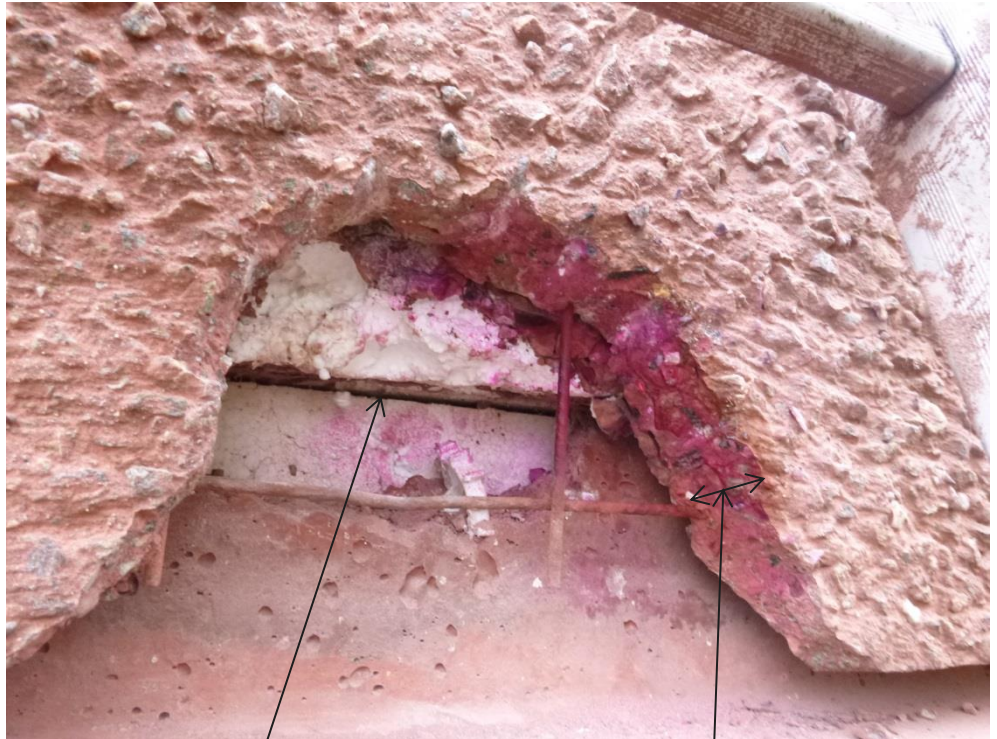
Frihugning i vandret samling mellem to elementer. Isolering ( $t = 30$  mm) i nederste element ses ført helt op til kant af element. Polystyrol i overstående element støder her helt op til underliggende. Dæklag på armering er ca. 30 mm fra forsiden og ca. 10 mm fra bagsiden. Karbonatiseringszonen er 2-3 mm.

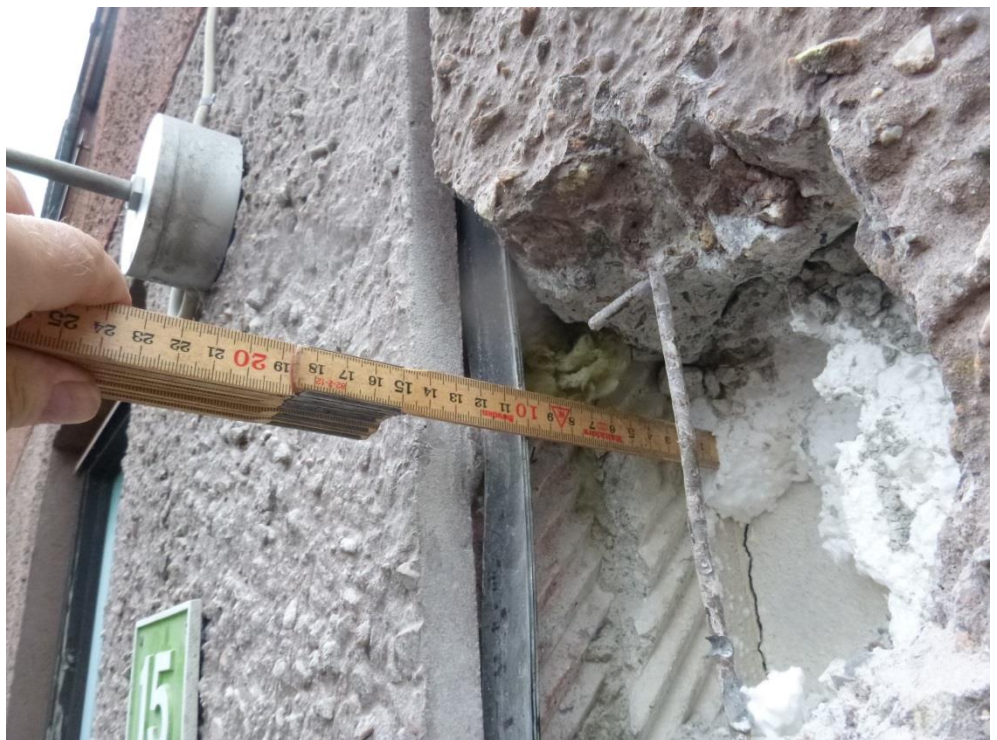
Lodret samling mellem to elementer:  
Ca. 140 mm inde er der 20 mm polystyrol bag forpladens tykke del. Fugeudstøbning er ført forbi isoleringen, så isoleringen er brudt i fugens tykkelse. Korrekt ud-

ført skulle der have været isolering i fuge ved kantisoleringen på facadeelement. Dvs. der er en markant kuldebro.

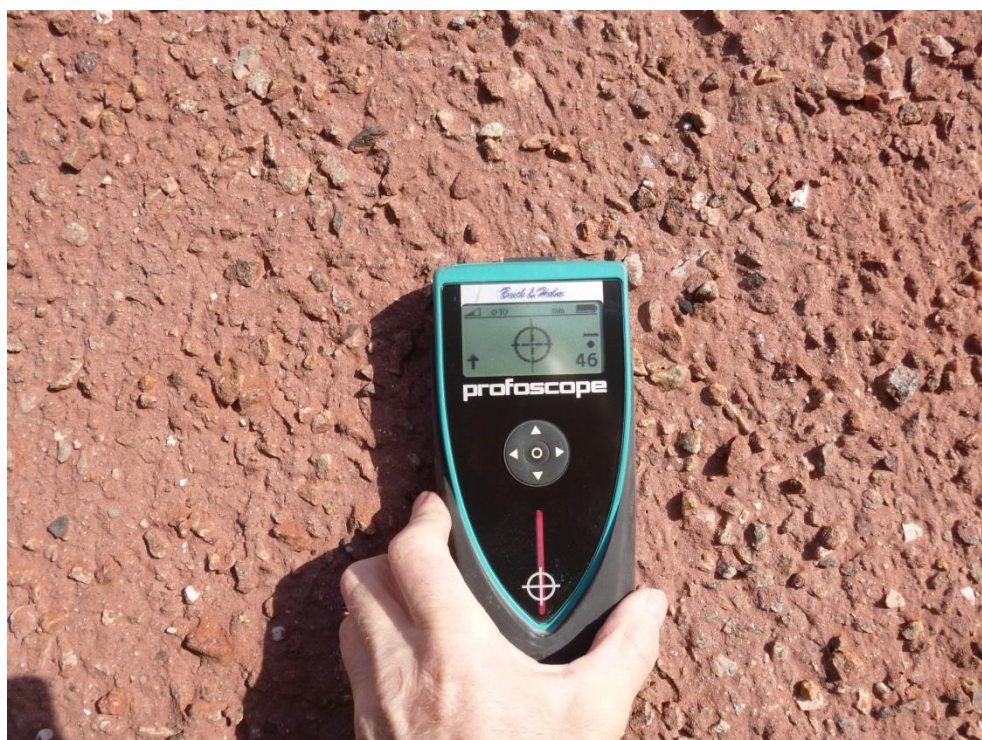
Her måles et armeringsjern 46 mm under apparatets bund. Da overfladen på elementet er frilagt med udragende sten, der stikker ca. 10 mm ud fra betonen trækkes 10 mm fra de viste 46 mm. Således er dæklaget her målt til 36 mm.

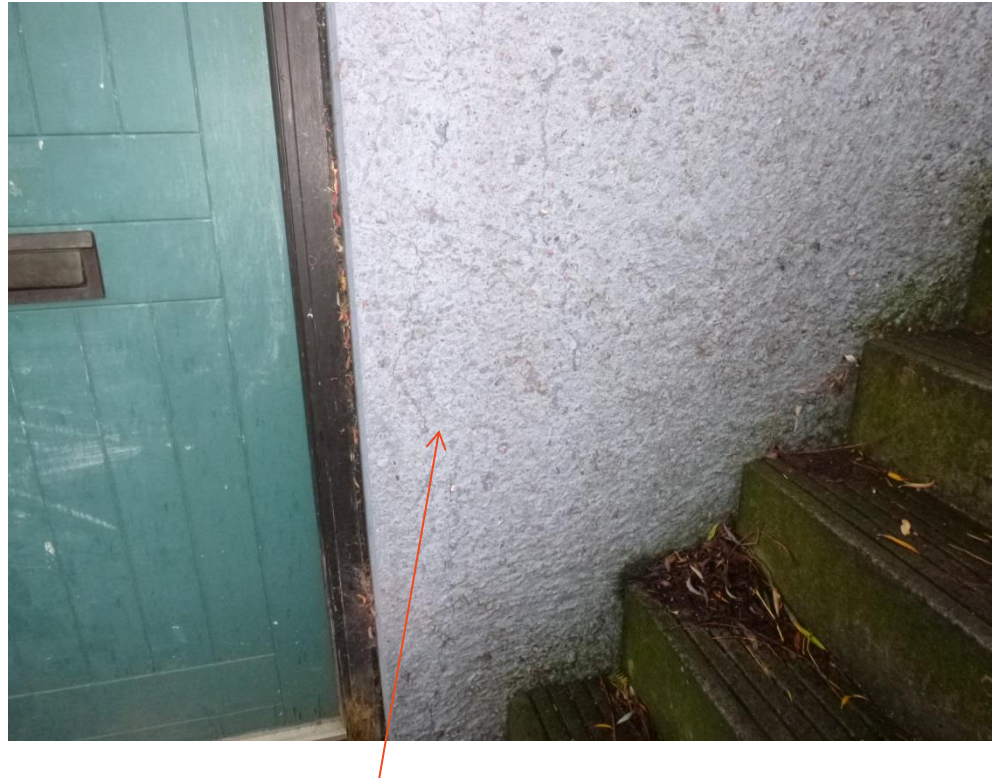
| Adresse | Orientering | Antal elementer | Visuel besigtigelse af blå elementer | Fotonr. P1090 |
|---|---|---|---|---|
| Hjortelængen 10 | nordøst | 3 | Små netrevner i venstre element. | 521-523 |

Hjortelængen 10. Revnedannelser i blå facadeelement

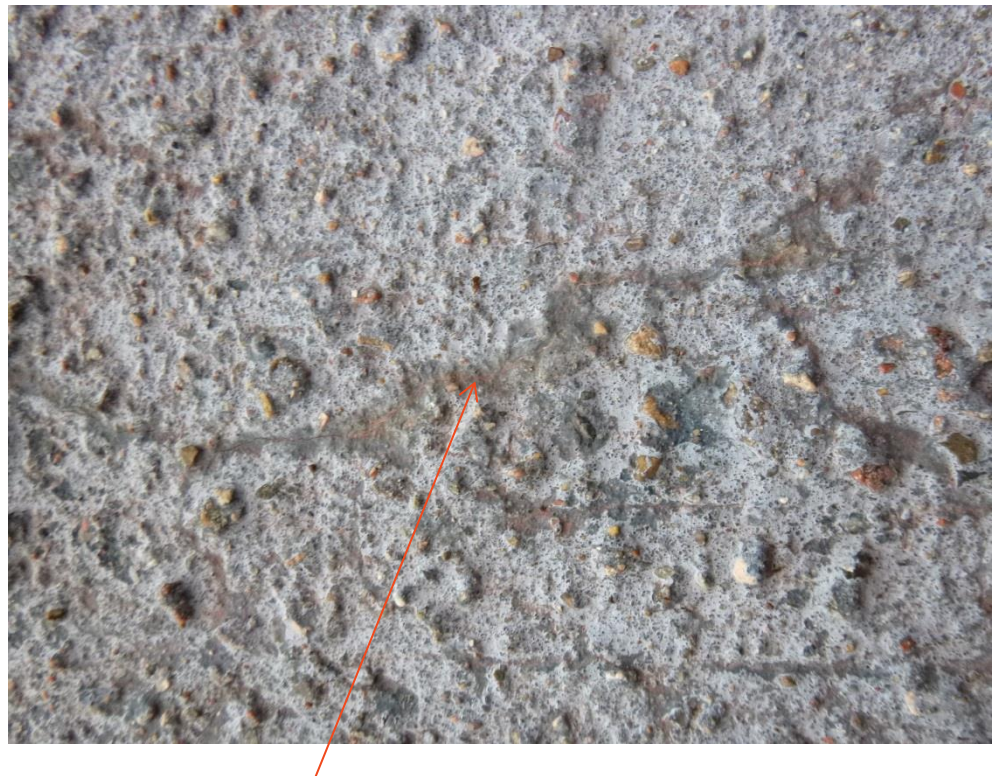
Alkalikiselrevner i Hjortelængen 10

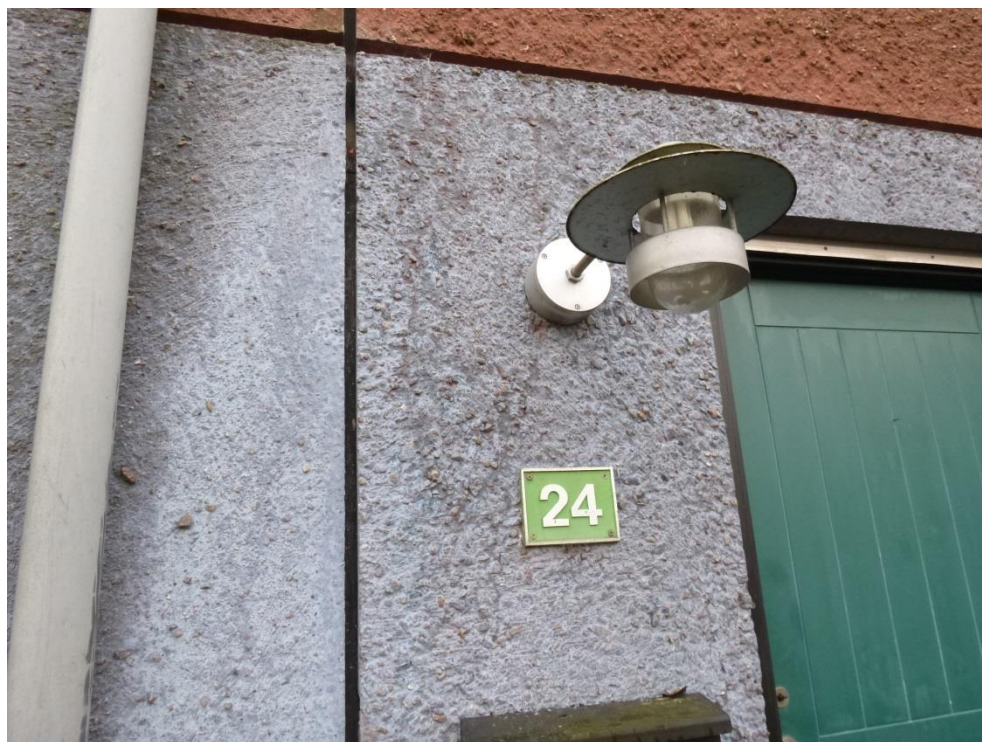
Bryggerlængen 24. Revnedannelser i facadeelement mellem nummerskilt og lampe, mørke linjer.

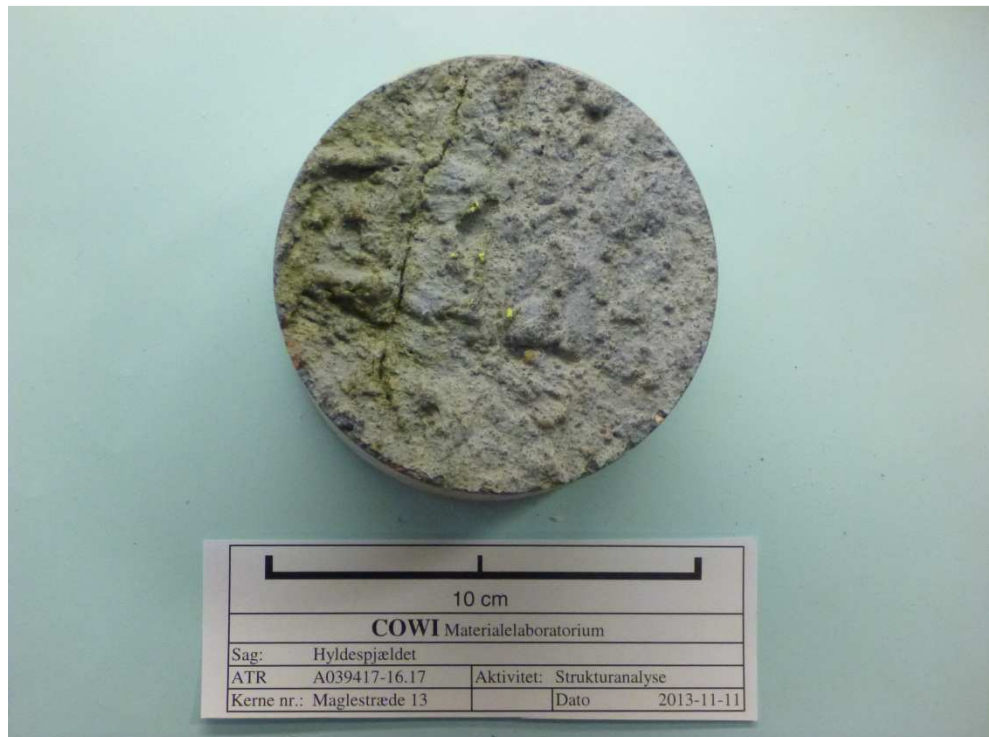
Kerne K1 indeholder en grov revne med forløb vinkelret på overfladen, i de yderste 2 mm. Revnen har forløb vinkelret på overfladen og er sandsynligvis opstået som en fejl under forarbejdning af overfladen.

**Kerne K1:** Ydre overflade. Kernen indeholder en grov revne med forløb vinkelret på overfladen. Revnen ses indtil en dybde af 2 mm og forløber uden om tilslagskorn. Dette er sandsynligvis en skade opstået i betonen, mens den stadig var blød.

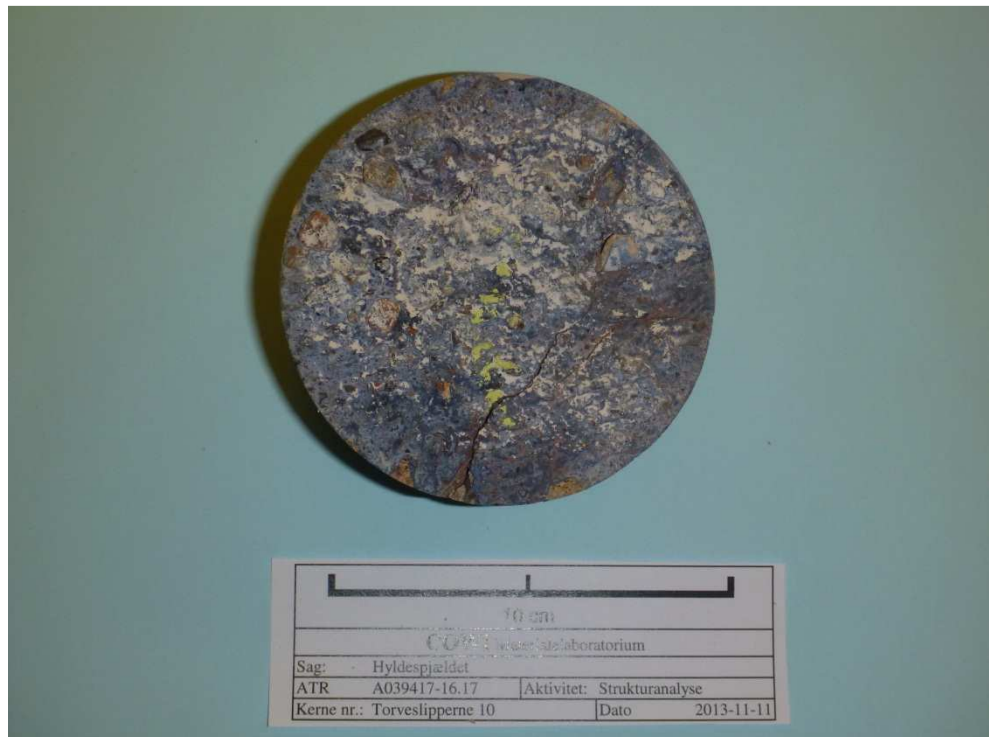
Kerne K3 indeholder en grov revne i yderside af overfladen med forløb vinkelret på overfladen. Revnen ses indtil en dybde af 30 mm og skærer tilslagskorn.

**Kerne K3:** Ydre overflade fremstår blå-grå og med fritlagte stentilslag. Der ses en grov revne vinkelret på overfladen. Revnen forløber indtil en dybde af 30 mm og skærer tilslagskorn. Revnen er stedvis splittet op i 2 revner.

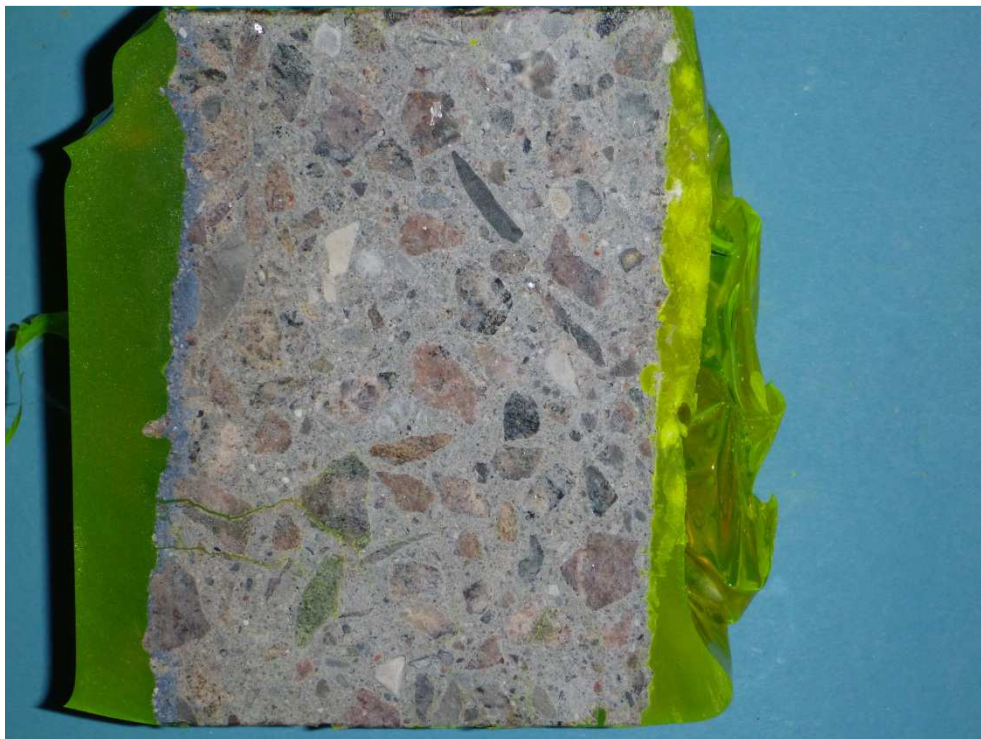
**Kerne K3:** Overflade er placeret tv. i foto. Kernen efter imprægnering med fluorescerende epoxy og gennemskæring på langs. Der ses 2 grove revner vinkelret på overfladen med forløb indtil ca. 30 mm. Revner skærer tilslagskorn.

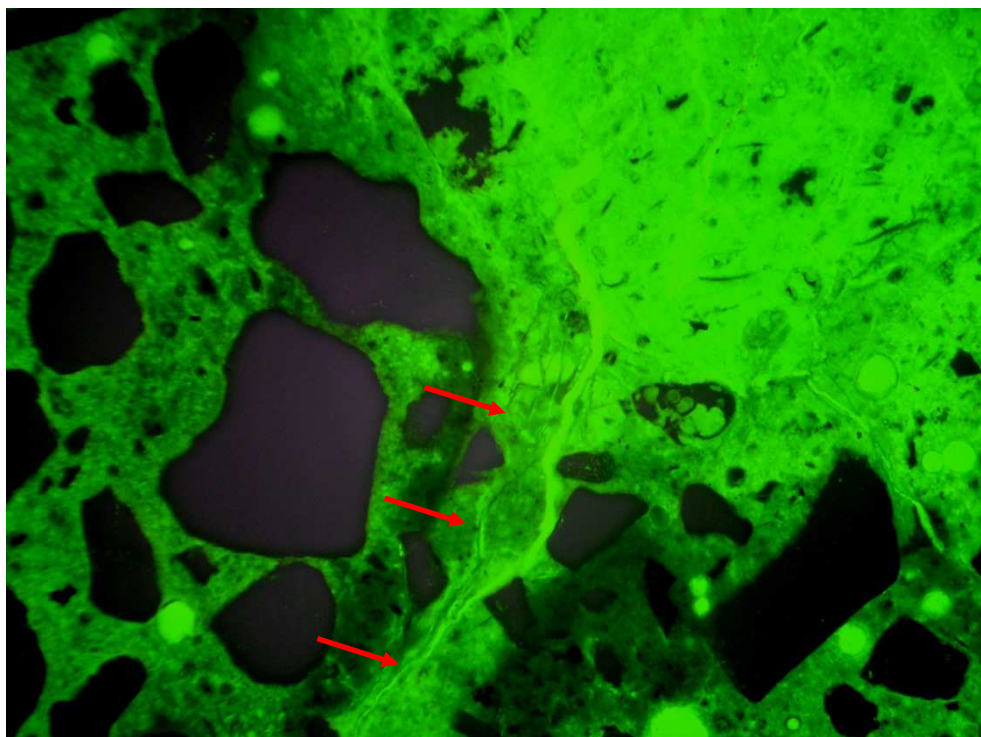
**Kerne K3:** Foto af reaktivt korn (øverst th. i foto) med AKR gel i revne i den omgivende cementpasta (ved rød pil). Pastaen er her lidt inhomogen, og med et ækv. v/c forhold  $\sim 0,40$ .

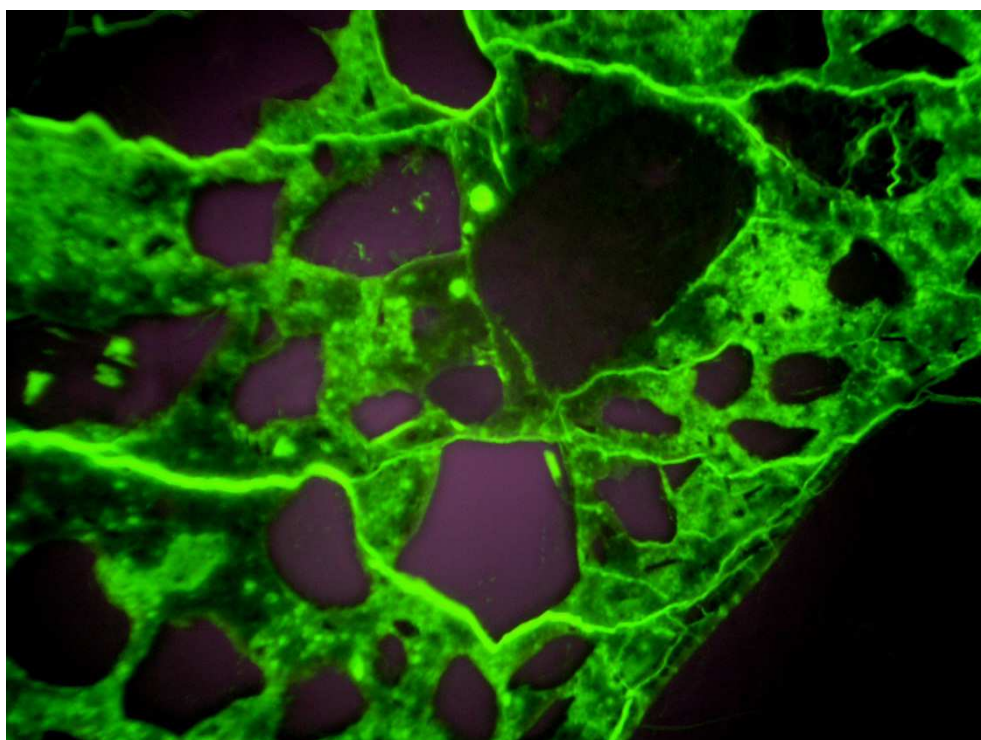
**Kerne K3:** Foto som viser et højt indhold af mikrorevner i cementpastaen Som ovenfor. Pastaen er her inhomogen, og med et ækv. v/c forhold  $\sim 0,40$ .

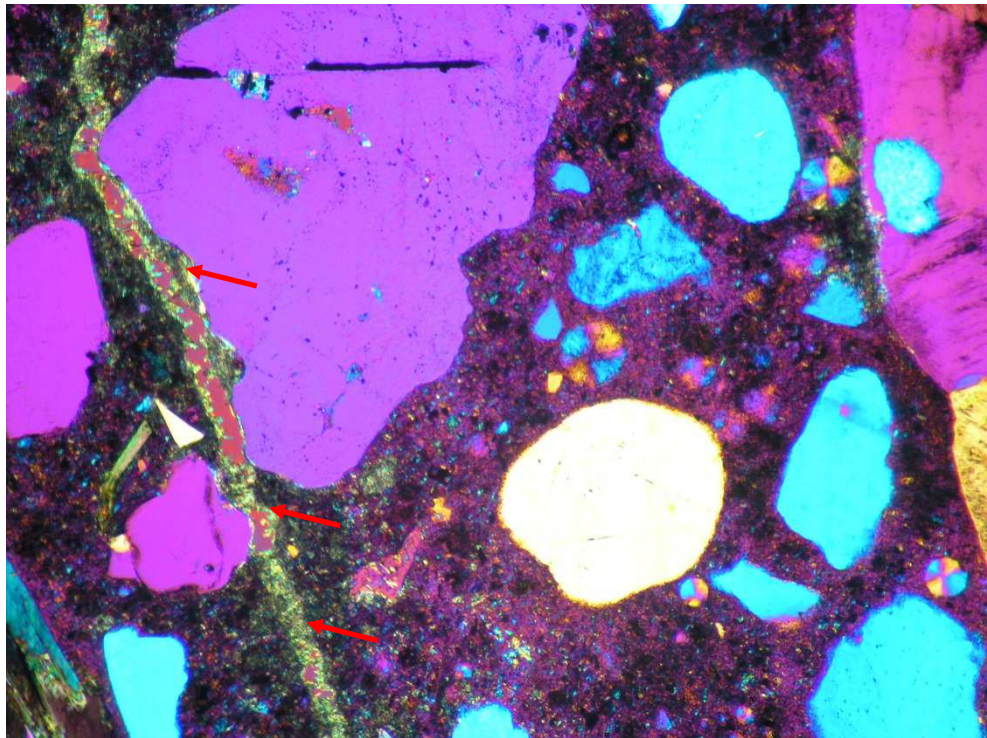
**Kerne K3:** Fine revner ca. 35 mm under overflade, svarende til forgrening af grov revne vinkelret på overfladen. Der ses udfyldninger af ettringit og karbonat i revnen (ved røde pile). Foto: 1,2 mm x 1,5 mm. Krydsede nicoller + gips filter.

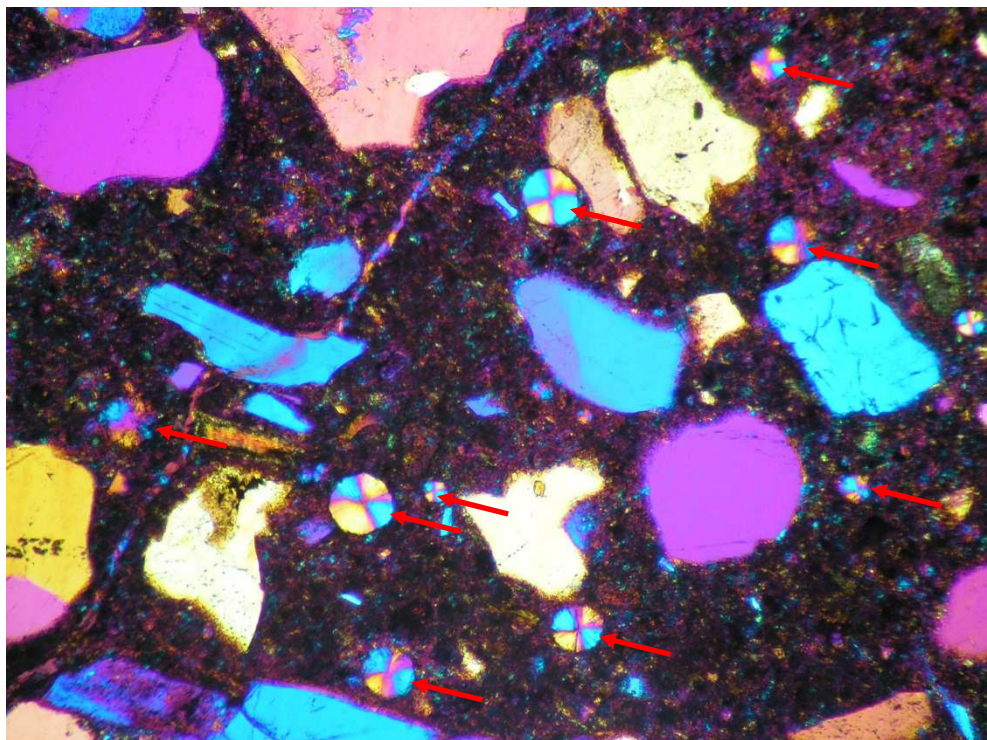
**Kerne K3:** Der ses et lavt indhold af luftporer i betonen. De porer, der ses, er generelt helt udfyldt med ettringit (ved røde pile).

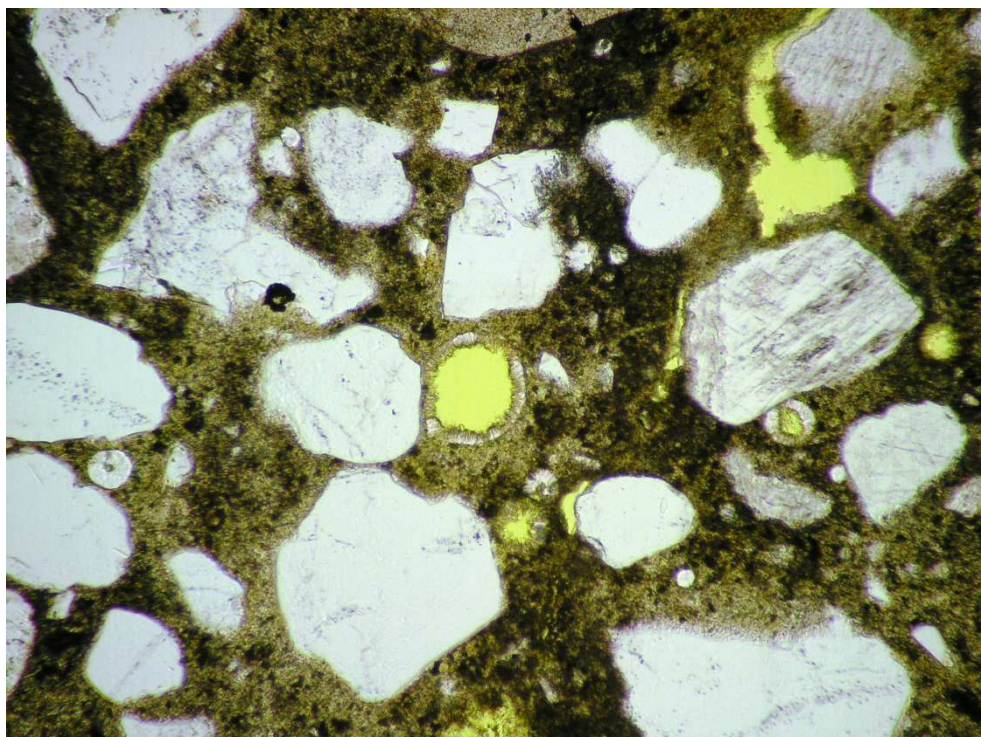
**Kerne K3:** Der ses en inhomogen cementpasta med en lav mængde luftporer, hvoraf de fleste er helt til delvis udfyldt med ettringit. Dette er tegn på, at fugtbelastningen er høj.

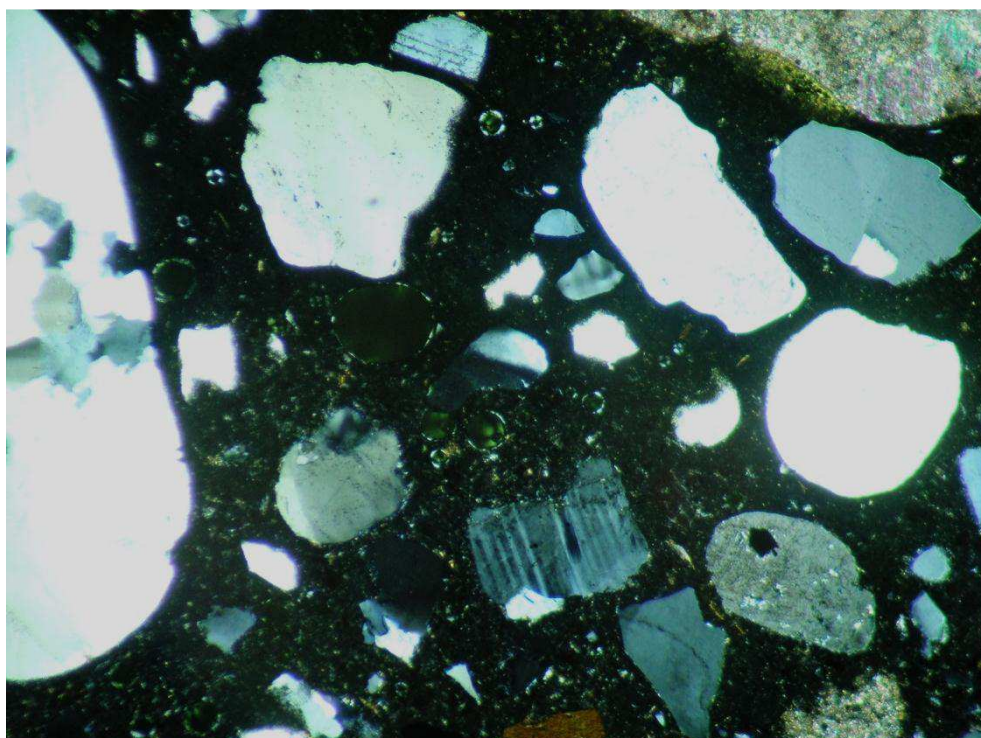
**Kerne K3:** Foto som viser et meget lavt indhold af calciumhydroxid i cementpastaen. Det lave indhold skyldes dels den høje fugtbelastning og dels forekomsten af AKR. *Fotostr. 1,8 mm x 2,4 mm. Krydsede nicoller.*

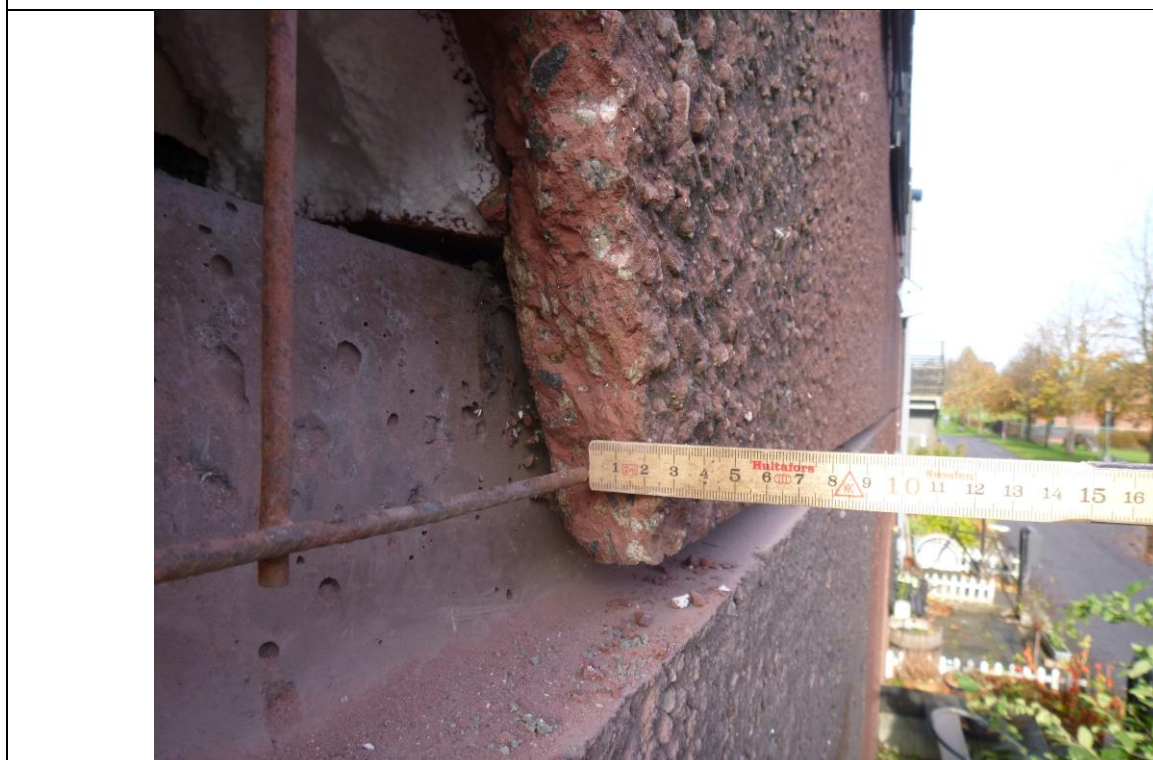
Foto 6: (P1090416.JPG). Elementunderside "tåen" med armering. Her er armering i midten og har dæklag på 20 mm til både for- og bagside.

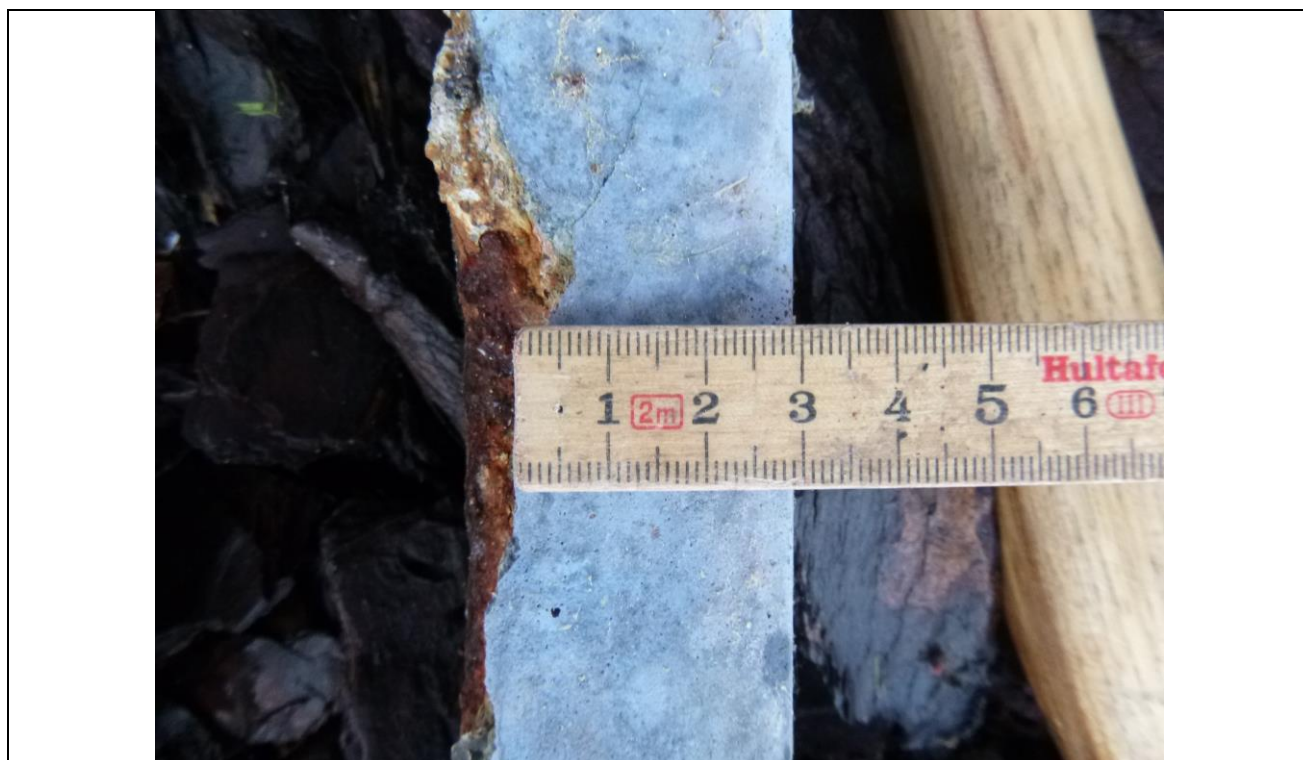
Foto 11: (P1090555.JPG) Underside af element. Dæklag fra bagside er 3 cm og fra forside ca. 0,5 cm.

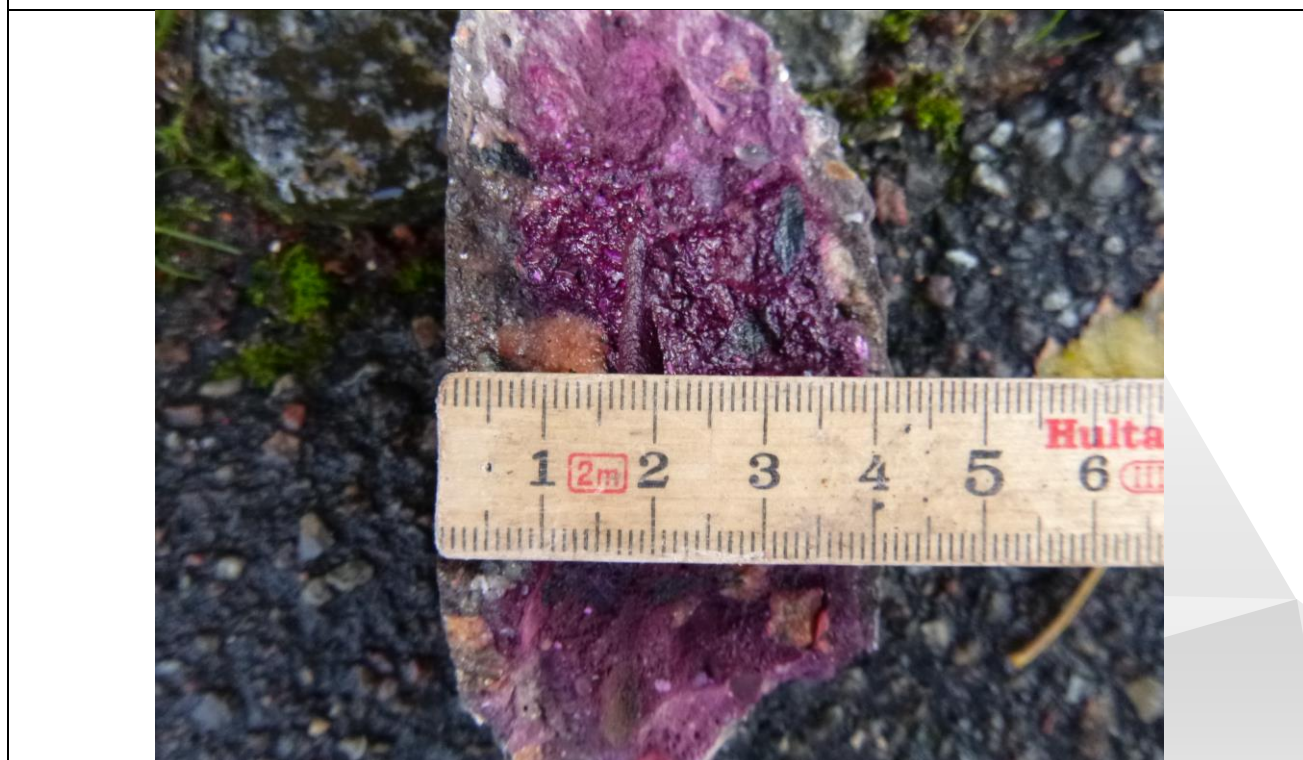
Foto 12: (P1090563.JPG) Karbonatisering: 3 mm fra forside og 5 mm fra bagside.

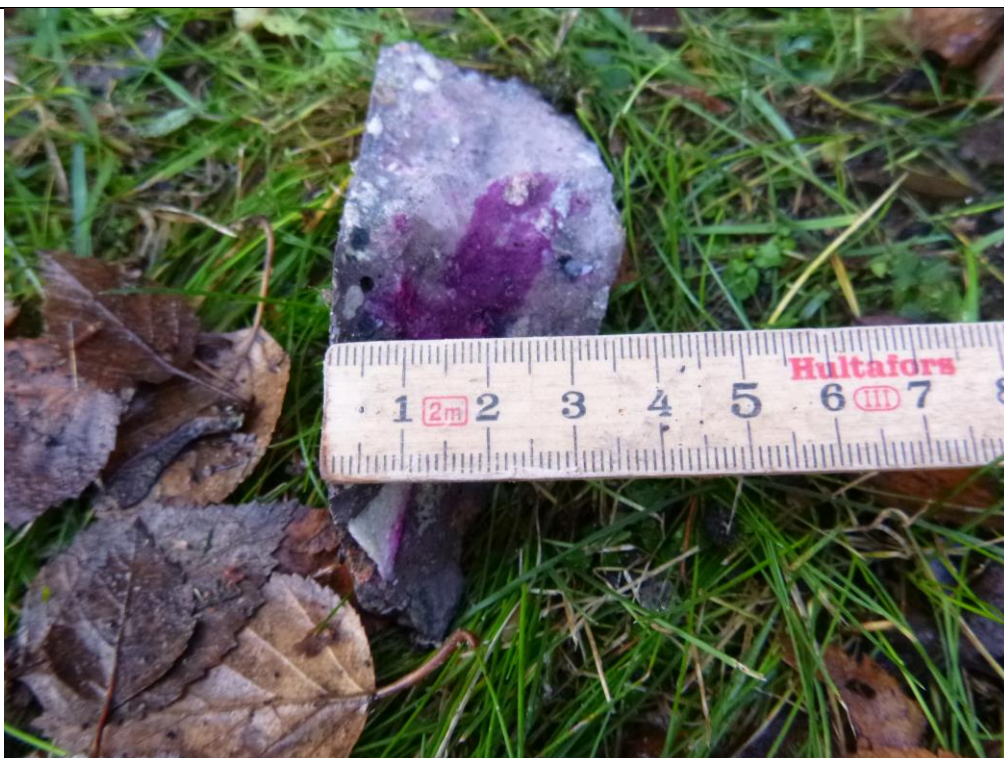
Foto 13: (P1090564.JPG) Karbonatisering 8 mm fra bagside og 14 mm fra forside.

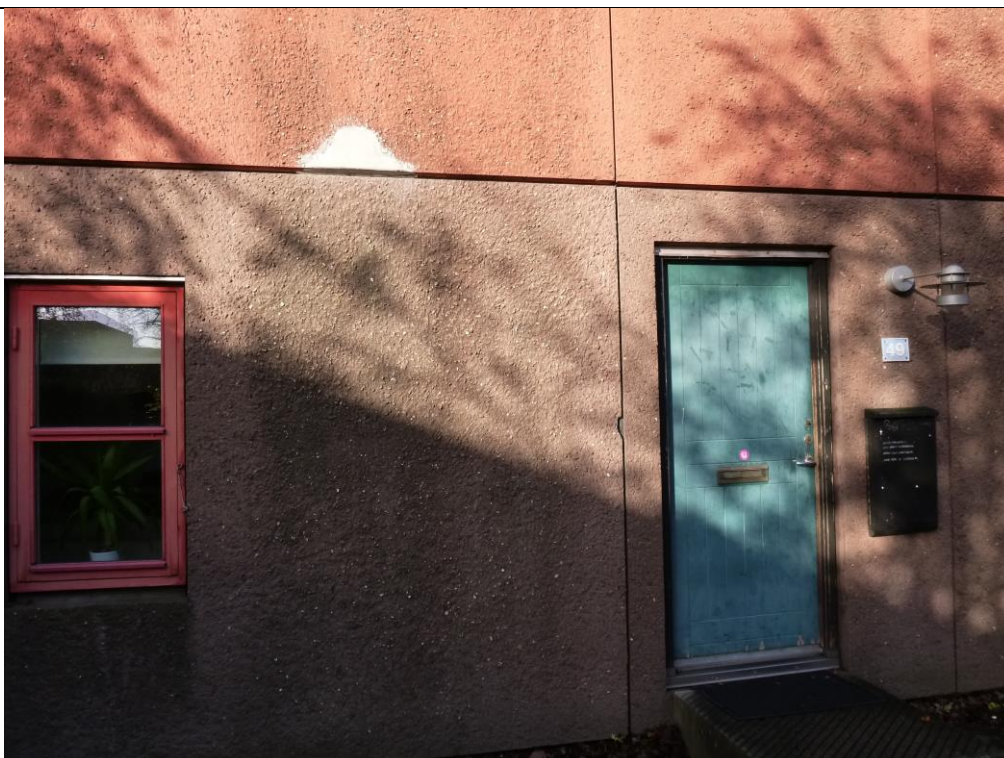
Foto 14: (P1090606.JPG) Repareret underside.

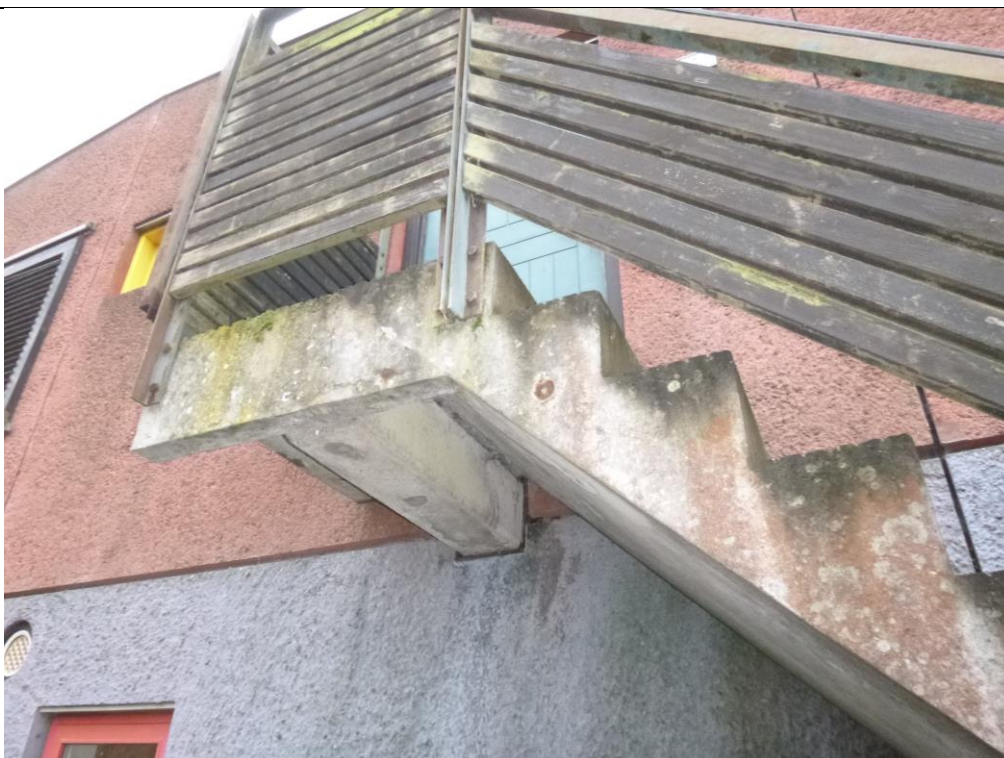
Foto 15: (P1090618.JPG) Her er udtaget kloridprøver fra underside af konsol. Der er afskallet over clamsjern. Rækværk er ret nedbrudt.

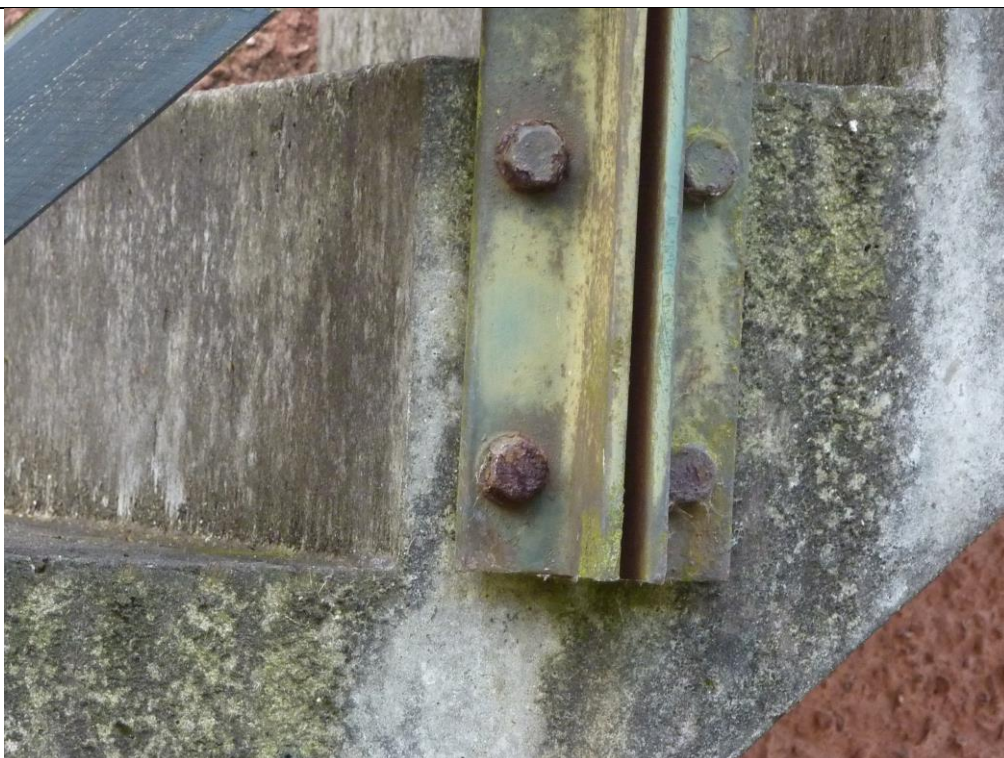
Foto 16: (P1180606.JPG) Boltefastgørelser er meget rustangrebet.

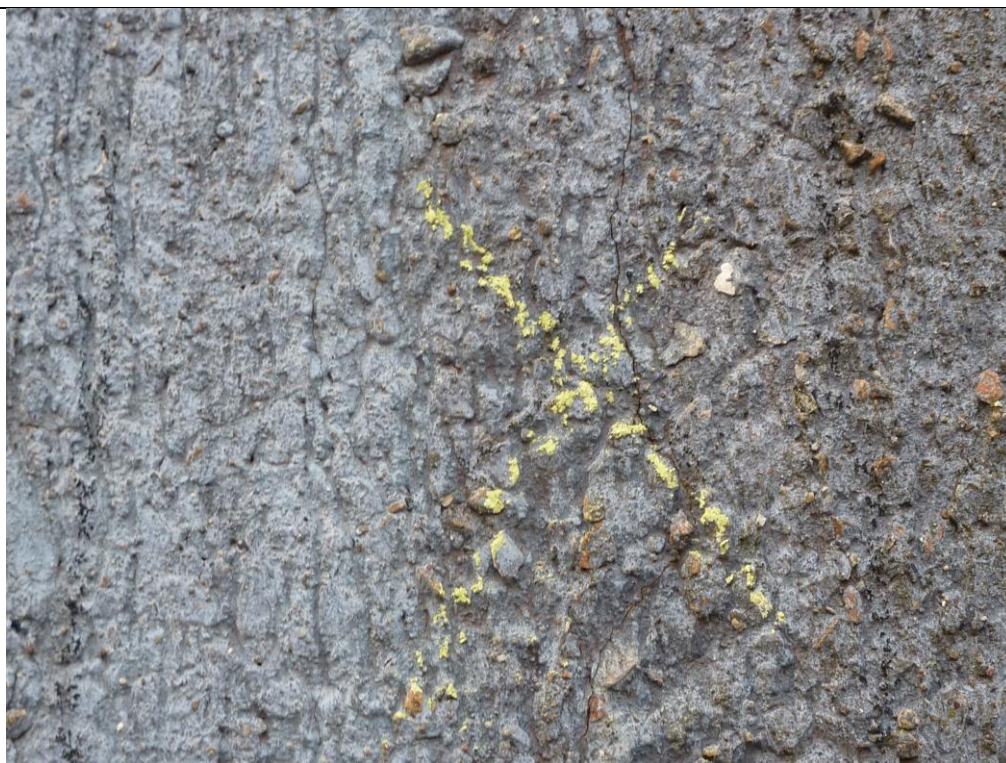
Foto 18: (P1180623.JPG) Typiske revner i blåt element.

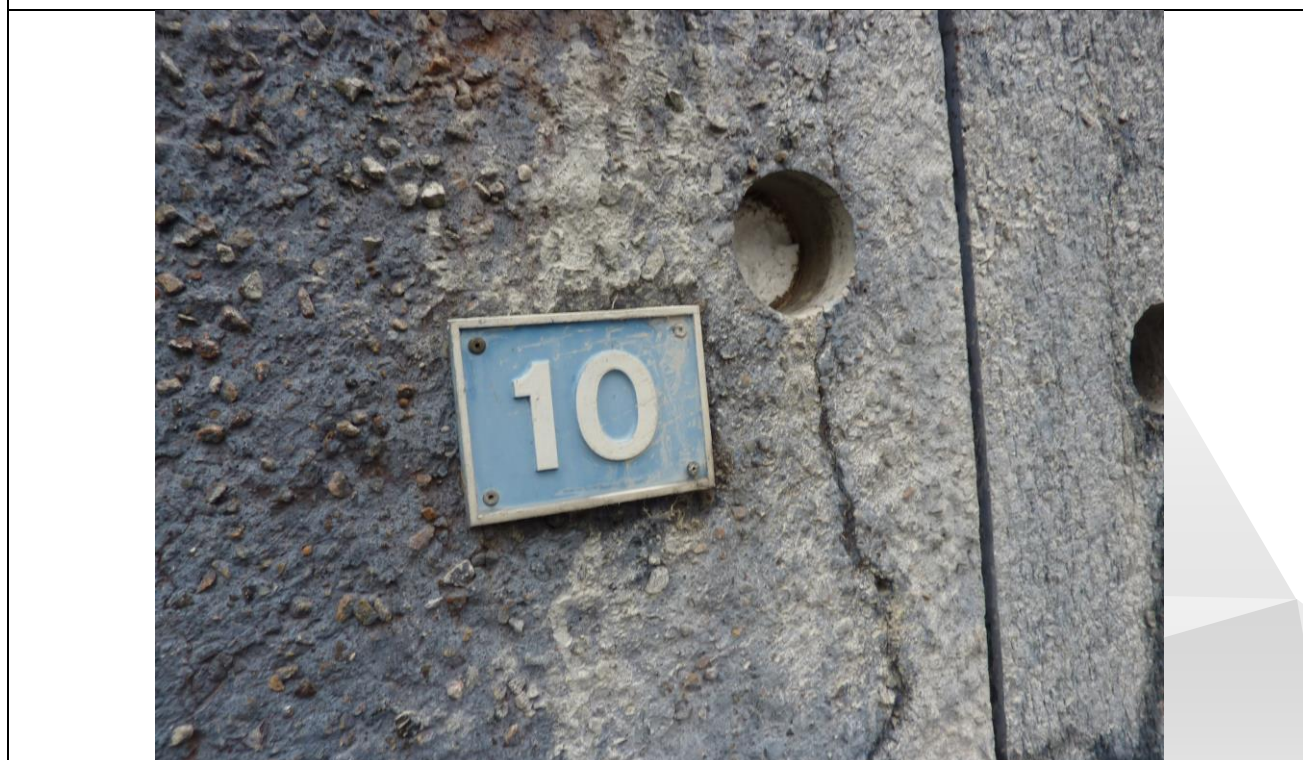
Foto 22: (P1180666.JPG) Borekerne K3 udtaget i revne i blåt facadeelement. Til højre ses borehul for kerne udtaget i portelement.
