# HYLDESPJÆLDET HELHEDSPLAN

Dokument: **BILAG N** **Betonundersøgelse af facader og trapper, COWI**

# BETONUNDERSØGELSE AF FACADER OG TRAPPER

| DOKUMENTNR. | A004108- beton - 1 |

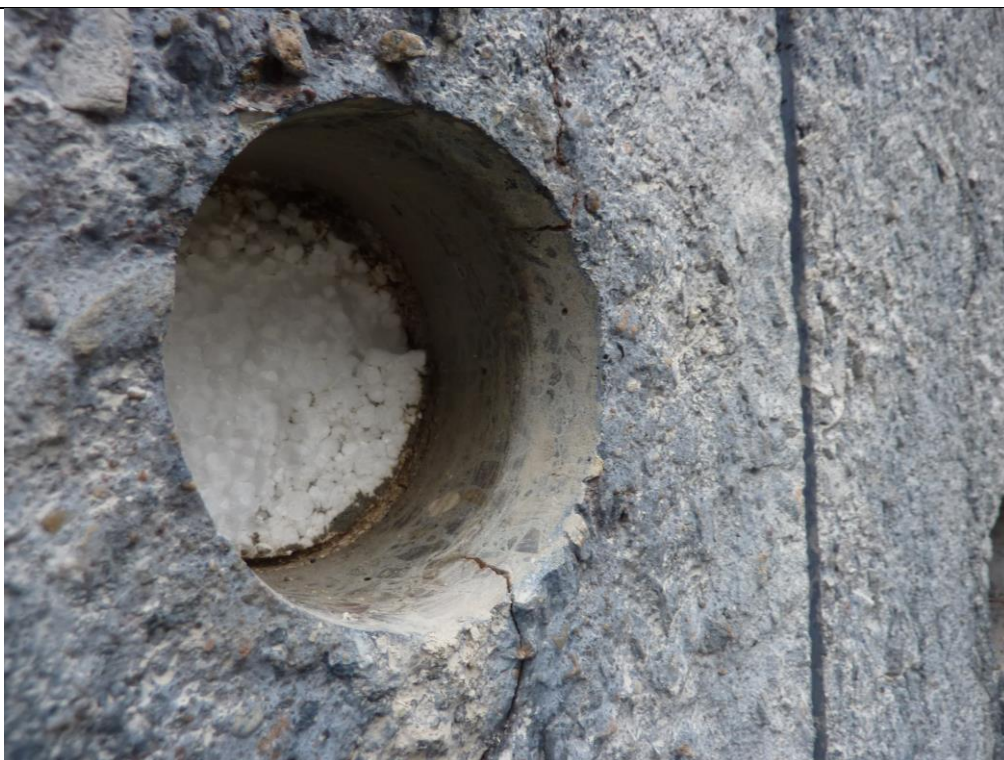
Foto 23: (P1180668.JPG) Revnen går halvt ind i forpladen.
